# RESTAURATION DE LA BERGE À ACCROBRANCHE

Publié le 17 mars 2026

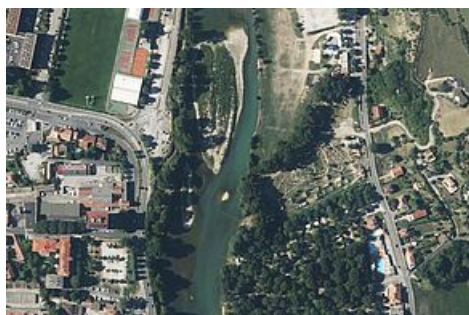
Suite à la crue du 22 décembre 2025, un arbre s'est déraciné au niveau de la berge de l'accrobranche de Millau. Une encoche d'érosion s'est formée et menace la stabilité d'un arbre utilisé par les parcours accrobranche.

Il convient de remettre en état la berge en confortant son pied avec un génie végétal de type fascinage ou tressage de saule. Un apport de terre sera fait à l'arrière afin de combler le trou et reprofiler la berge en pente en douce. Un ensemencement sera ensuite fait sur toute la surface restaurée.
